Sol ludique pour Bagnols-en-Forêt

La commune du Var vient de remplacer un sol en béton de son école maternelle par un revêtement en caoutchouc assurant une sécurité maximale pour les tout-petits. Une rénovation qui a également permis de créer un espace ludique à dimension éducative pour les tout-petits. Explications avec Yolande Meissel, adjointe chargée des finances

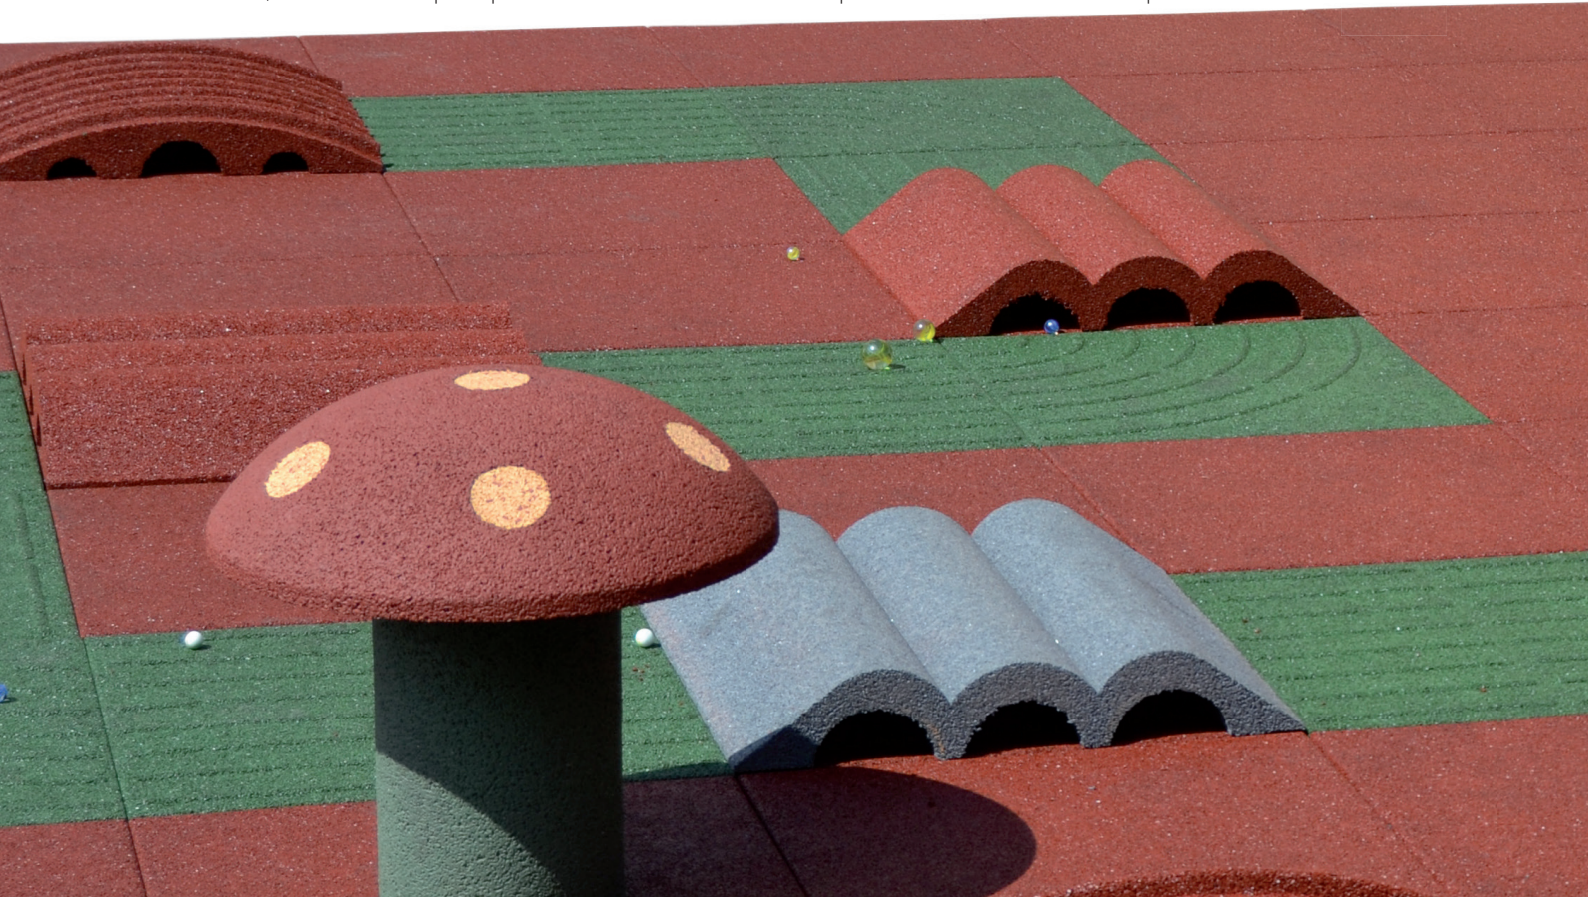
passer l'eau. En hiver, avec le gel, les cailloux éclataient. Quand les enfants jouaient et surtout tombaient, ils se blessaient. Nous avons donc décidé de remplacer les dalles en béton par des dalles de caoutchouc qui sécurisent la cour sur 425 m² et permettent à l'eau de continuer de circuler.

avons également décidé de profiter de ces travaux pour en améliorer l'esthétique et lui donner une vraie qualité ludique. L'ensemble est couleur rouge brique. Des jeux ludiques et éducatifs ont été installés : labyrinthe, découverte des animaux de la ferme et une marelle. Et, à cette occasion, nous avons également changé le toboggan de l'école maternelle qui n'était plus aux normes. C'est donc un tout nouvel espace de qualité qui a été offert à nos enfants.

La particularité de cette rénovation réside dans les contraintes techniques auxquelles le prestataire a dû répondre : il s'agit d'une terrasse en étage, qui a donc été étanchéisée, puis recouverte de dalles béton sur plots. Le type de sol amortissant et sa mise en œuvre devaient donc respecter deux impératifs : ne pas endommager l'étanchéité lors de l'installation et garantir un accès facile pour d'éventuelles opérations de maintenance ultérieure de l'étanchéité. Le sol coulé et les dalles collées au sol ont été écartés pour ces raisons. Le choix de la collectivité s'est porté sur des dalles Hexdalle® assemblées entre elles par des connecteurs et non fixées au sol. Ce système démontable permet d'accéder à l'étanchéité sans abîmer les dalles.
